# 矢作川中流圏域 流域委員会資料

## 1. 圏域の概要

## 2 . 河川の現状

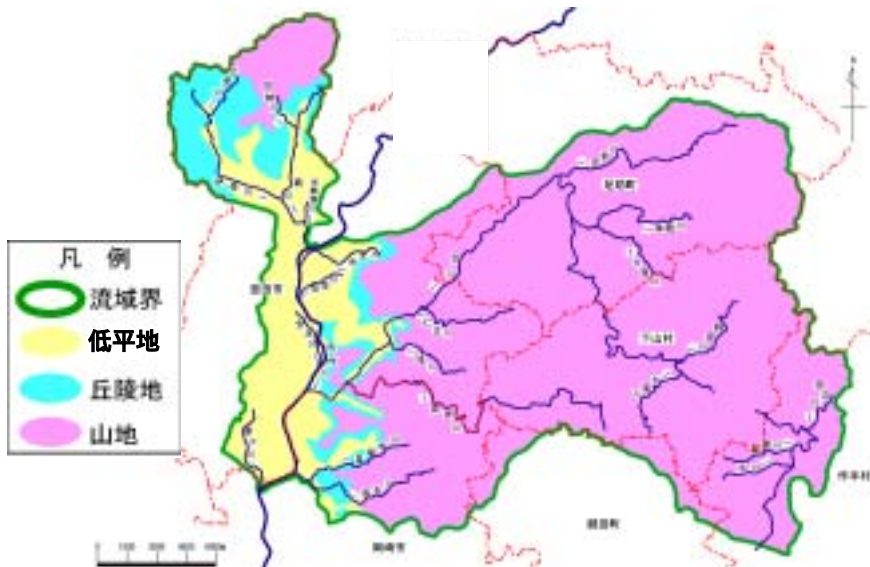
□ 圏域概要-2

- 地形:大部分は山地、矢作川沿川の市街地のみ低平地

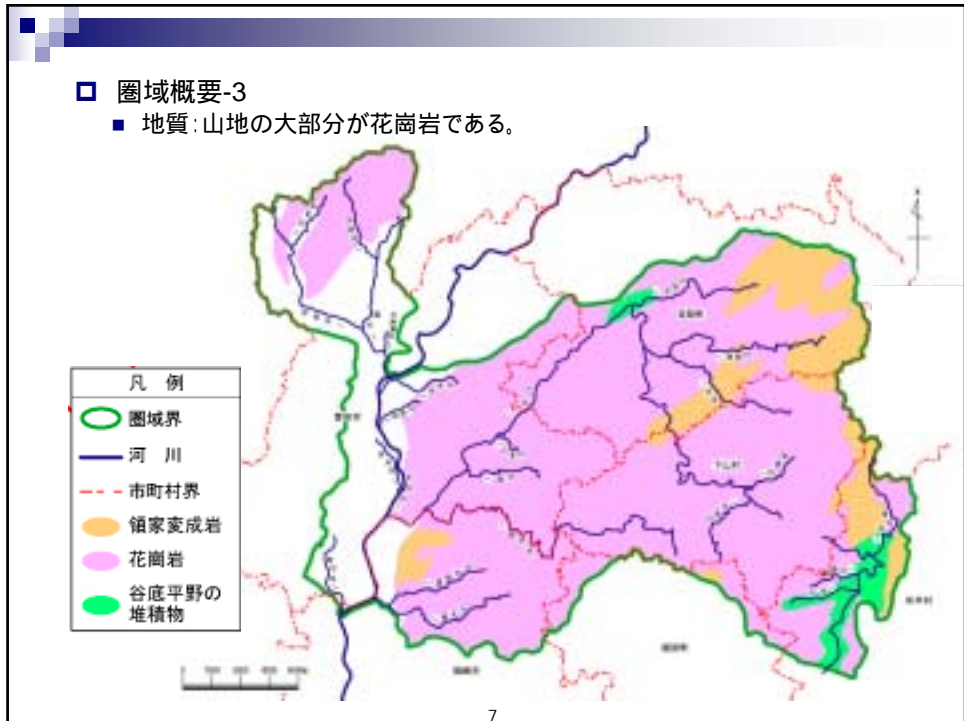
□ 圏域概要-3

- 地質:山地の大部分が花崗岩である。

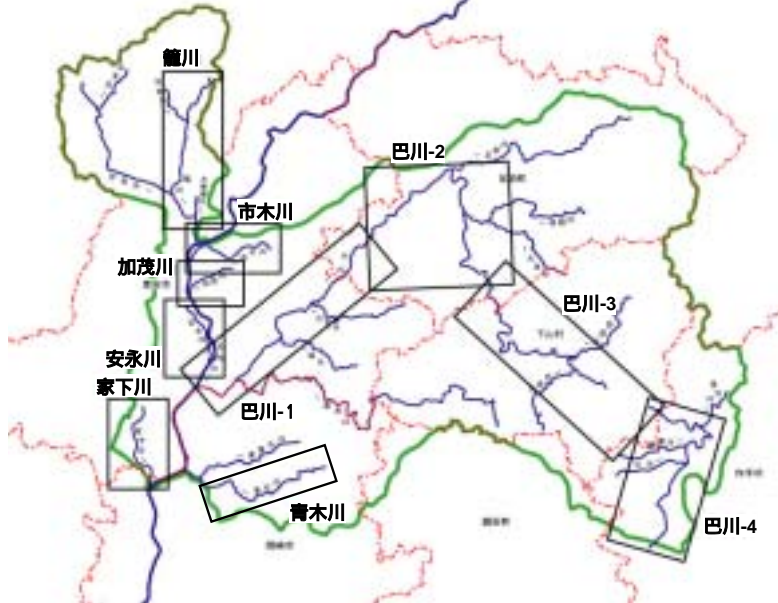
- 位置図
- 一次河川の状況: 圏域内の主な支川として7つの一次支川がある。

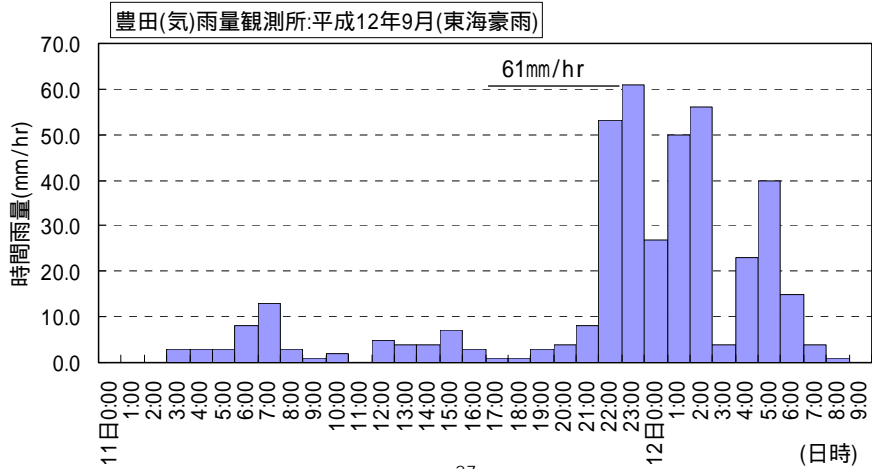
■ 雨量グラフ

平成12年9月11日～12日の秋雨前線による豪雨は、気象台の豊田観測所において二日雨量410mmを記録した。なお、時間最大雨量は61mm/hrを記録した。

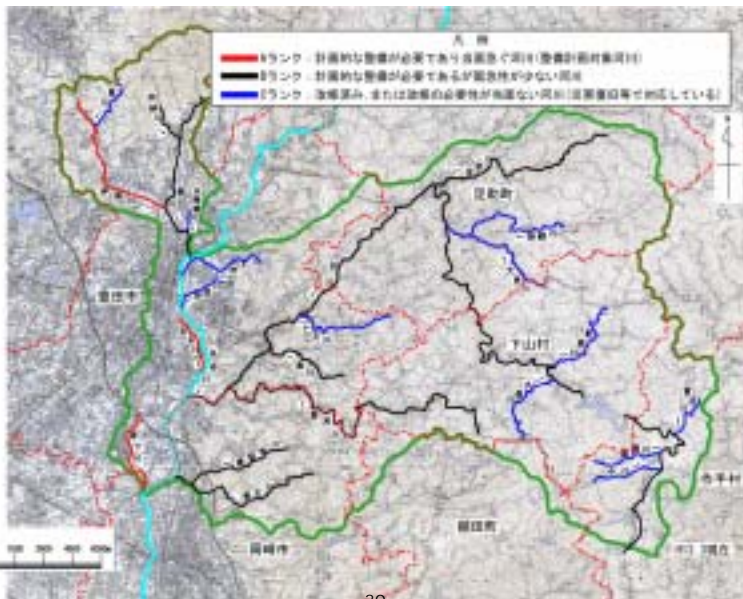
- 圏域内河川の評価 ■ 計画的な整備が必要であり当面急ぐ河川として家下川、安永川、伊保川がAランクに位置づけられる。

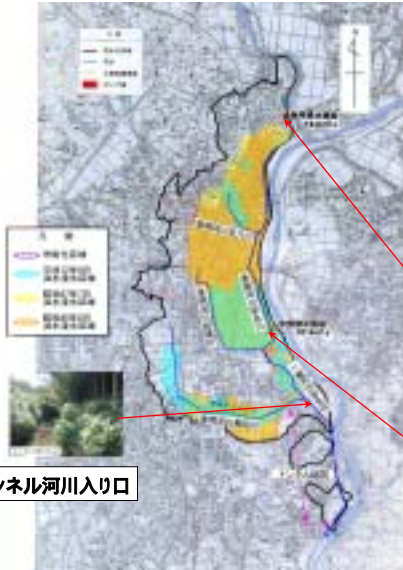
■ 安永川

流域面積：約10km<sup>2</sup> 河川延長：約3.5km  
 現況治水安全度：2年に1回程度

平成12年9月の豪雨では、安永川および流域内の準用河川が氾濫し、市街地で浸水被害が生じている。

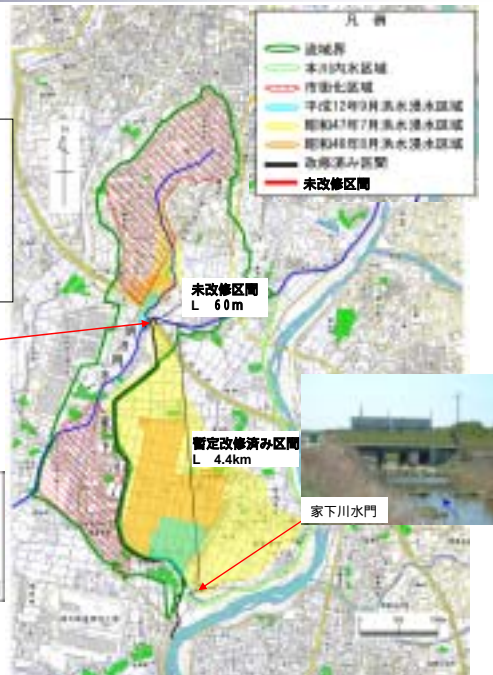
明治用水横過部

流域面積：約7km<sup>2</sup> 河川延長：約4.4km  
 現況治水安全度：10年に1回程度(明治用水横過部を除く)

治水上の問題点：  
 平成12年9月の豪雨では、明治用水横過部がネックとなり上流側で湛水が生じた。

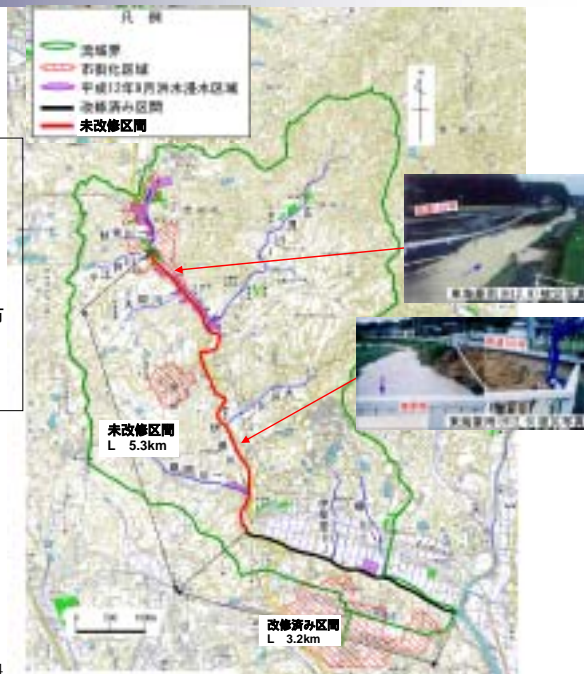
■ 伊保川

流域面積：約27km<sup>2</sup>  
 河川延長：約8.5km  
 現況治水安全度：  
 2年に1回程度(上流部)

治水上の問題点：  
 平成12年9月の豪雨では上流部の市街地部の浸水および川と並行する国道155号が冠水するなどの被害があった。

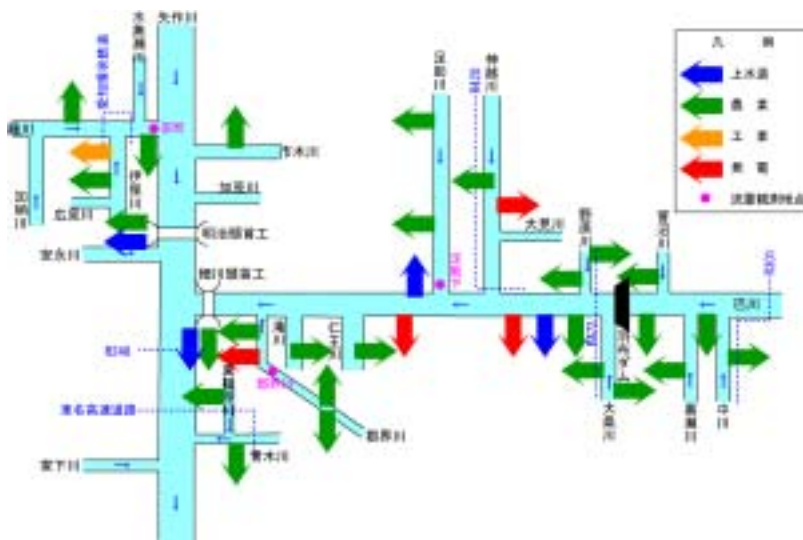
#### ■ 圏域内河川の取水概念図

- 農業用水と発電用水の利用が圏域内の水利権量のほとんどを占めている。

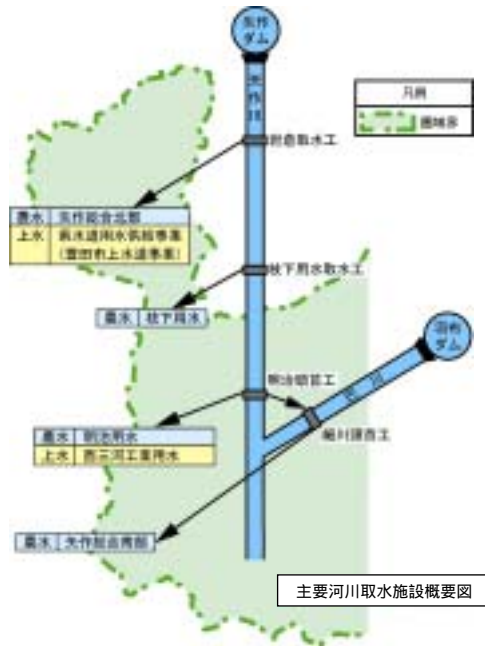
- 水資源利用の現状-2
- 圏域内に水を供給する主要河川取水施設

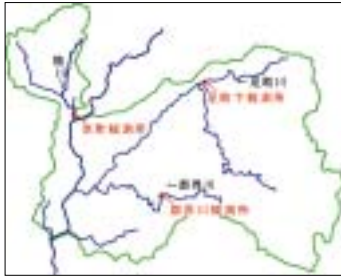
10力年平均流況(H4～H13)

10年第1位渇水比流量は $1.0\text{m}^3/\text{s}/100\text{km}^2$ 程度であり、一般的な河川流況となっている。

京町観測所(籠川)比流量(10年第1位渇水) $1.071\text{m}^3/\text{s}/100\text{km}^2$   
 郡界川観測所(郡界川)比流量(10年第1位渇水) $1.354\text{m}^3/\text{s}/100\text{km}^2$   
 足助下観測所(足助川)比流量(10年第1位渇水) $1.508\text{m}^3/\text{s}/100\text{km}^2$

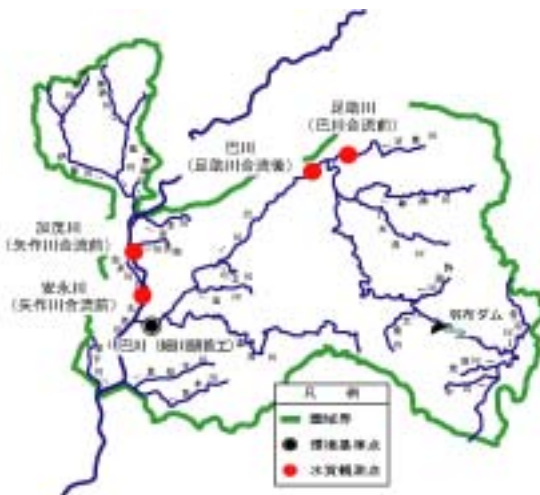
## □ 水質

- 巴川流域: 環境基準A類型(BOD75%値・ $2\text{mg}/\text{l}$ )を満足しており、良好である。
- 豊田市街地河川: BOD75%値が $5\text{mg}/\text{l}$ 程度である。
