3. 流域・河川の現状

3.1 治水の現状

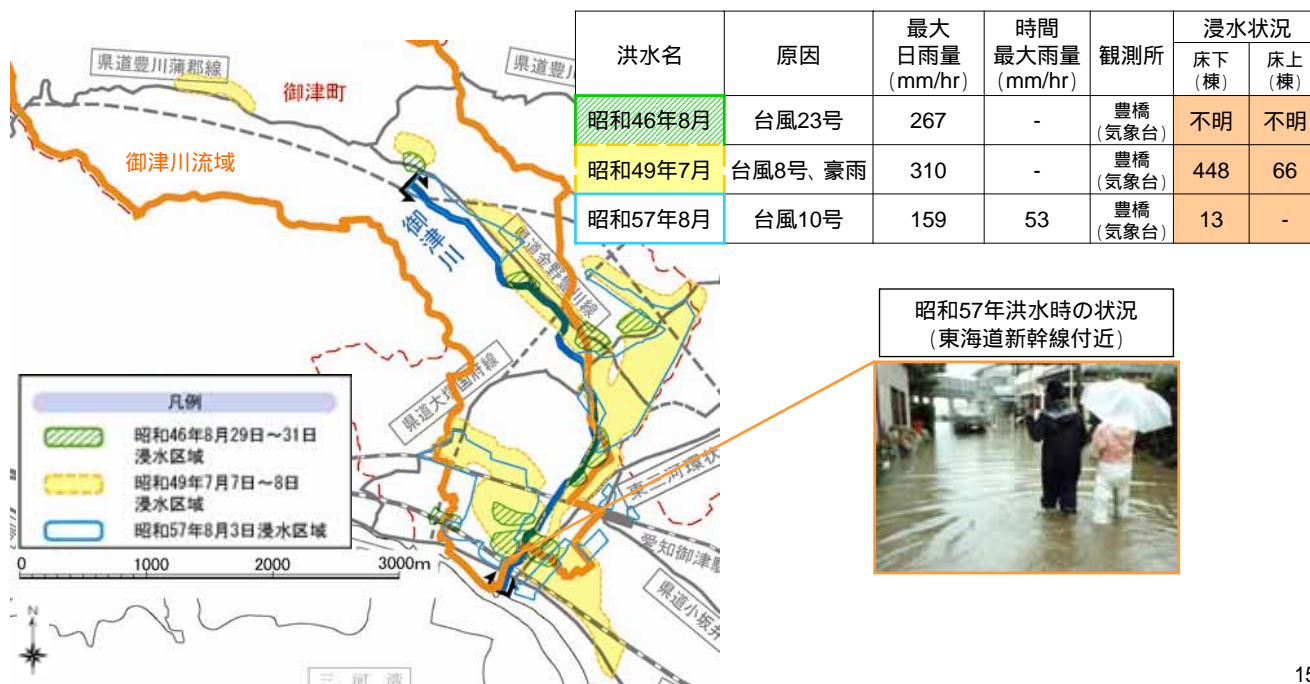
御津川の主要洪水

- 昭和46年8月31日洪水：台風23号により、河川付近に点在する地域で浸水
- 昭和49年7月8日洪水：台風8号及び豪雨により中流左岸付近で破堤し、床下浸水448棟、床上浸水66棟の大きな被害
- 昭和57年8月3日洪水：台風10号により、床下浸水13棟、JR東海道本線の一部も浸水

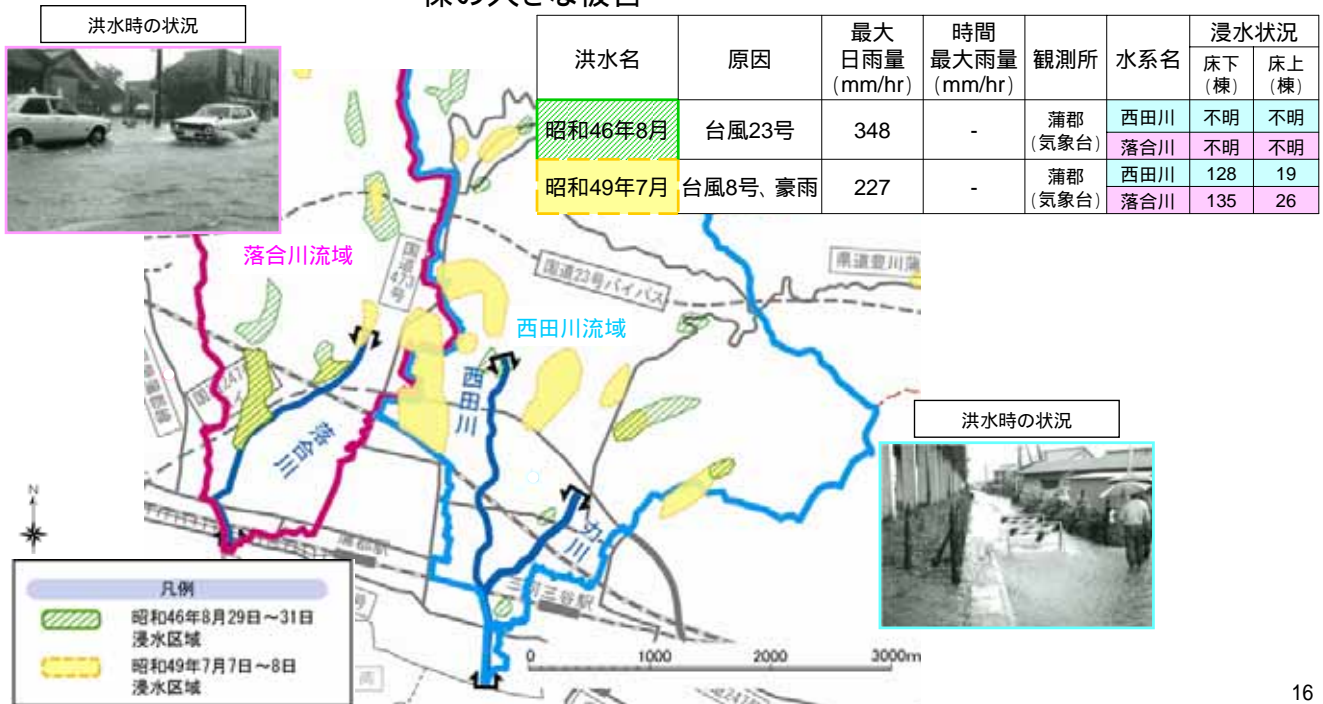
西田川・落合川の主要洪水

- 昭和46年8月31日洪水: 台風23号により、流域内に点在する地域で浸水
- 昭和49年7月8日洪水: 台風8号及び豪雨により落合川で破堤し、落合川では床下浸水135棟、床上浸水26棟、西田川で床下浸水128棟、床上浸水9棟の大きな被害

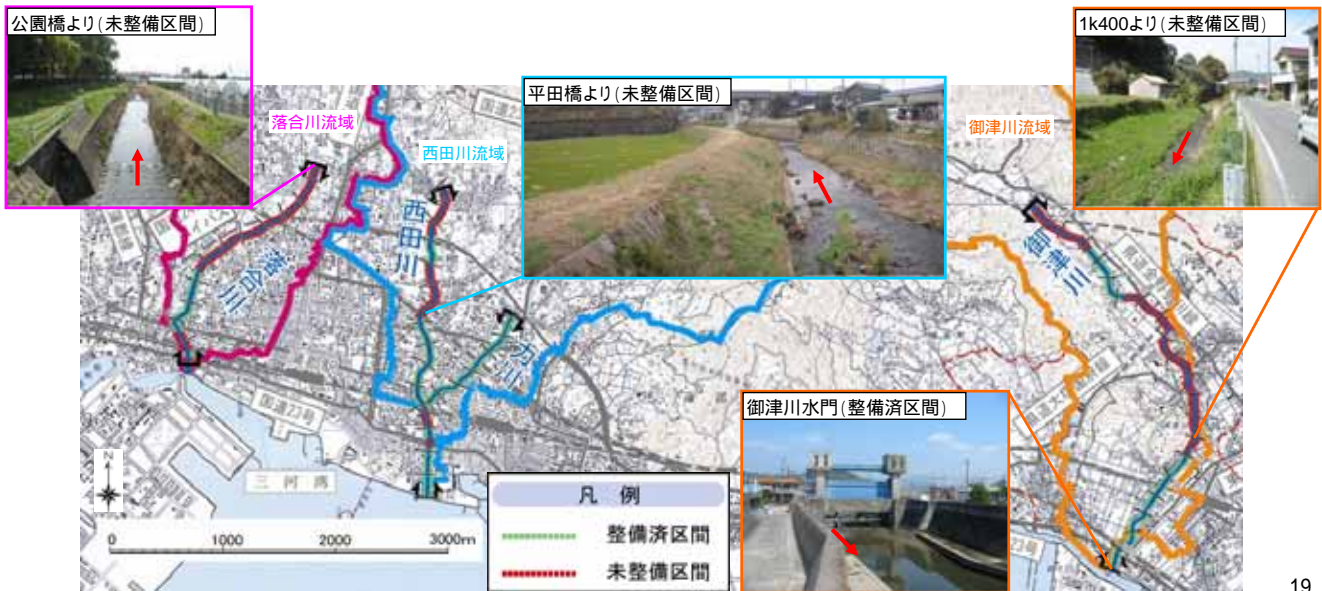
河川の整備状況

河川名	支川名	洪水対策	高潮対策
御津川		W=1/5による整備中 (総合流域防災事業)	御津川水門が整備済
西田川		W=1/10による整備中 (総合流域防災事業)	高潮堤防が整備済 (凱旋橋付近を除く0k760付近までの区間)
	力川	W=1/5で整備済	-
落合川		W=1/10による整備中 (河川整備促進特別事業)	落合防潮樋門が整備済 流下能力上阻害となるため改築又は撤去の検討が必要

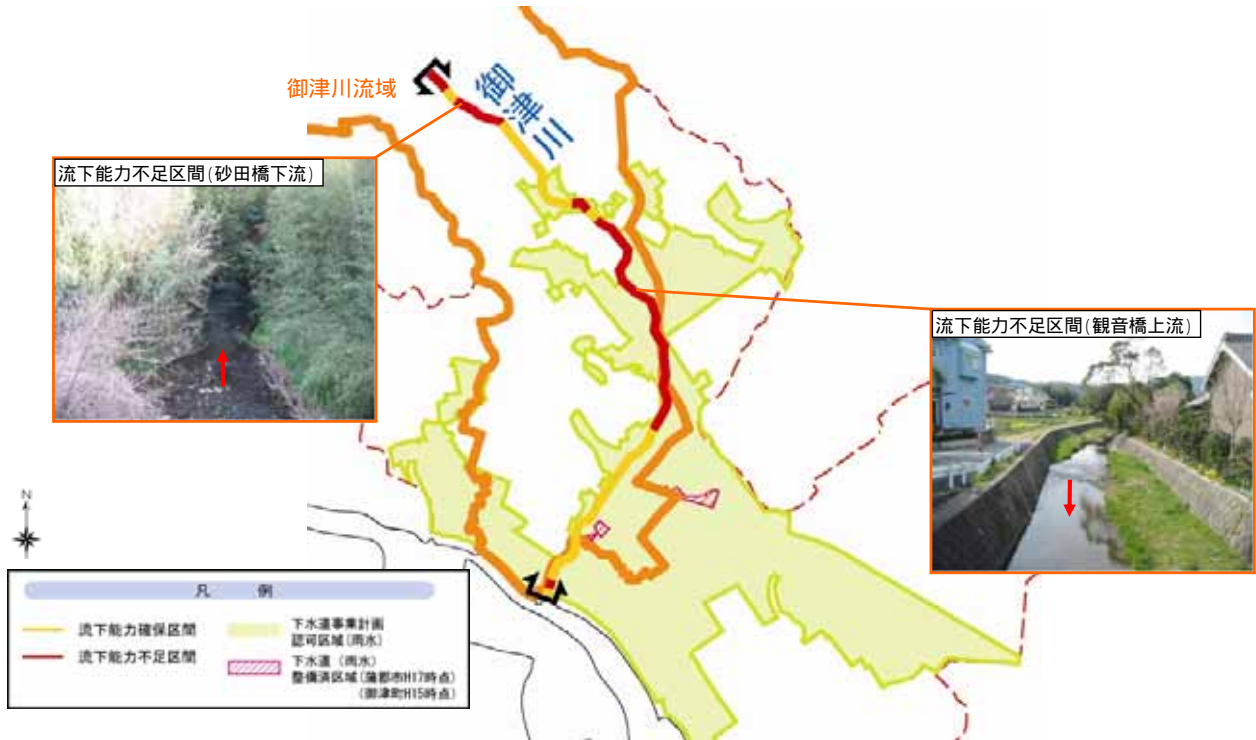
□ 現況流下能力と下水道(雨水)の整備状況(御津川)

現行河川計画規模	下水道(雨水)計画規模	下水道(雨水)整備率
W=1/5	W=1/5	約2%

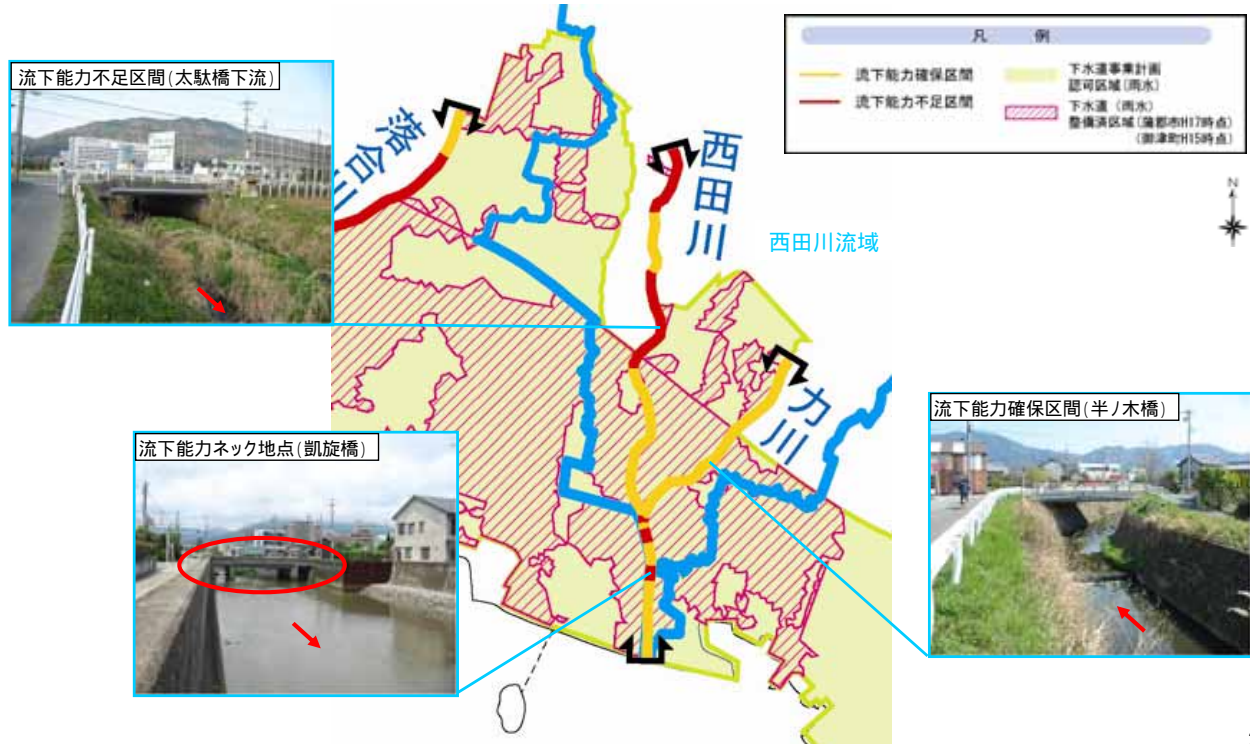
□ 現況流下能力と下水道(雨水)の整備状況(西田川)

現行河川計画規模	下水道(雨水)計画規模	下水道(雨水)整備率
W=1/10	W=1/10	約80%

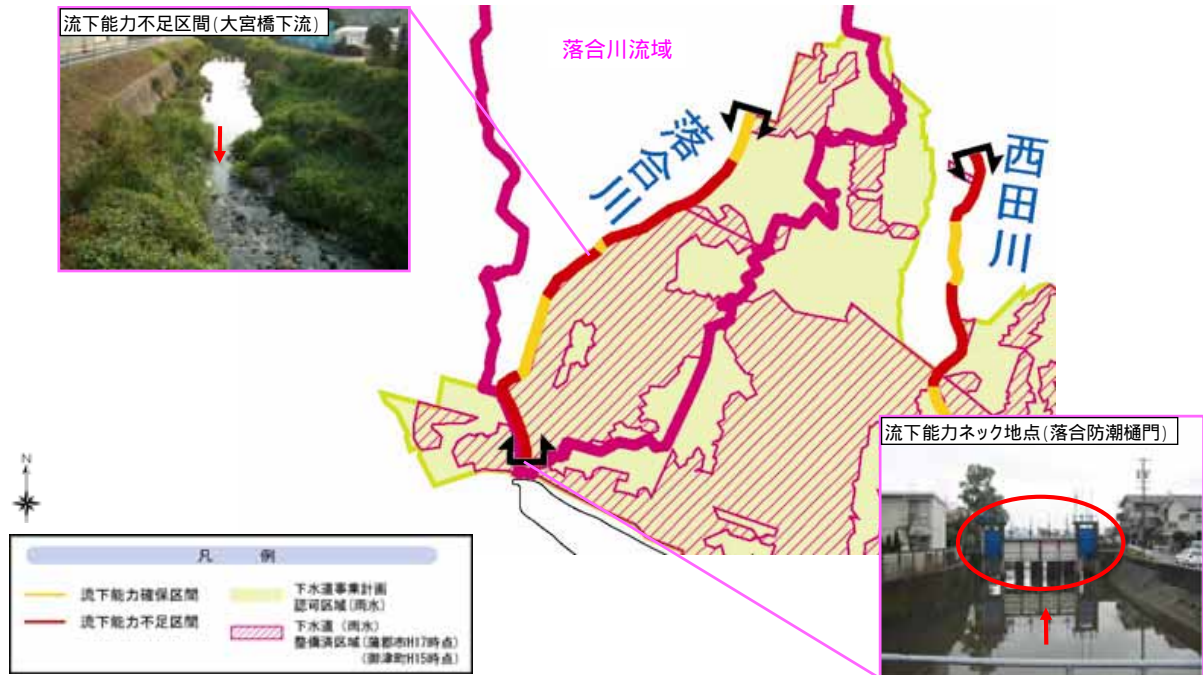
□ 現況流下能力と下水道(雨水)の整備状況(落合川)

現行河川計画規模	下水道(雨水)計画規模	下水道(雨水)整備率
W=1/10	W=1/10	約70%

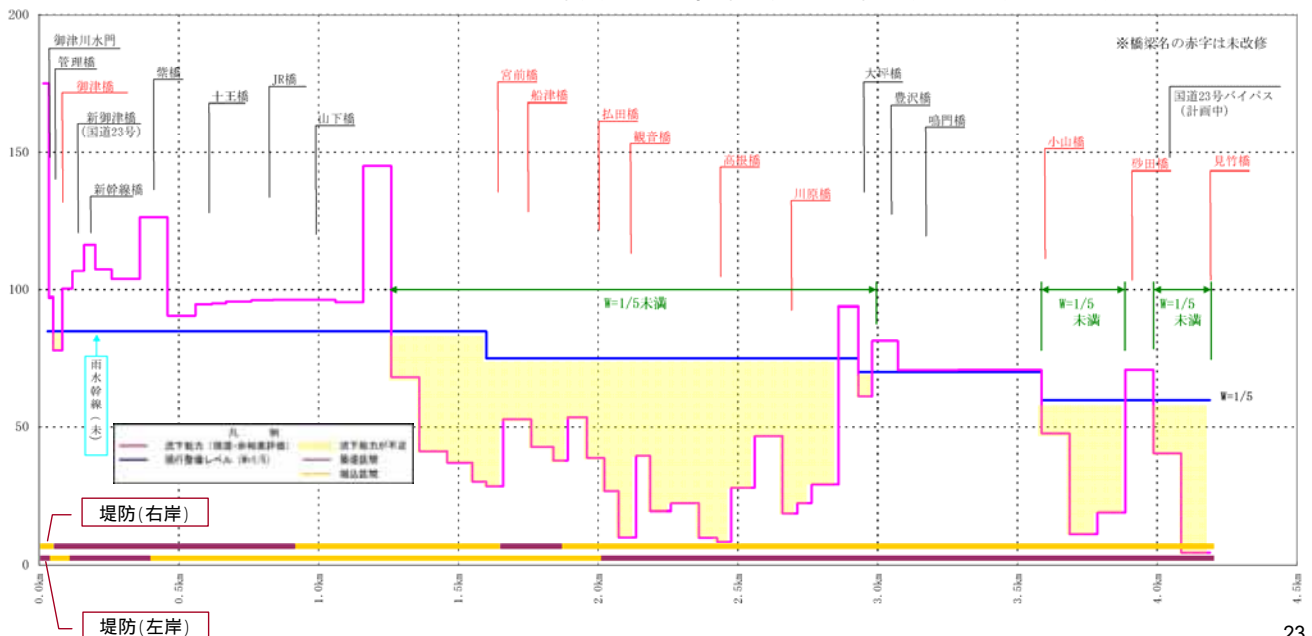
□ 現況流下能力と整備状況(御津川)

- 現行河川計画規模はW=1/5
- 水門は高潮対策事業、下流部は小規模河川改修事業により整備済
- 上中流部は災害関連事業により一部整備済
- 現在、下流部の1k200付近を整備中
- 未整備区間の1k200付近～大坪橋及び小山橋～見竹橋の流下能力が不足

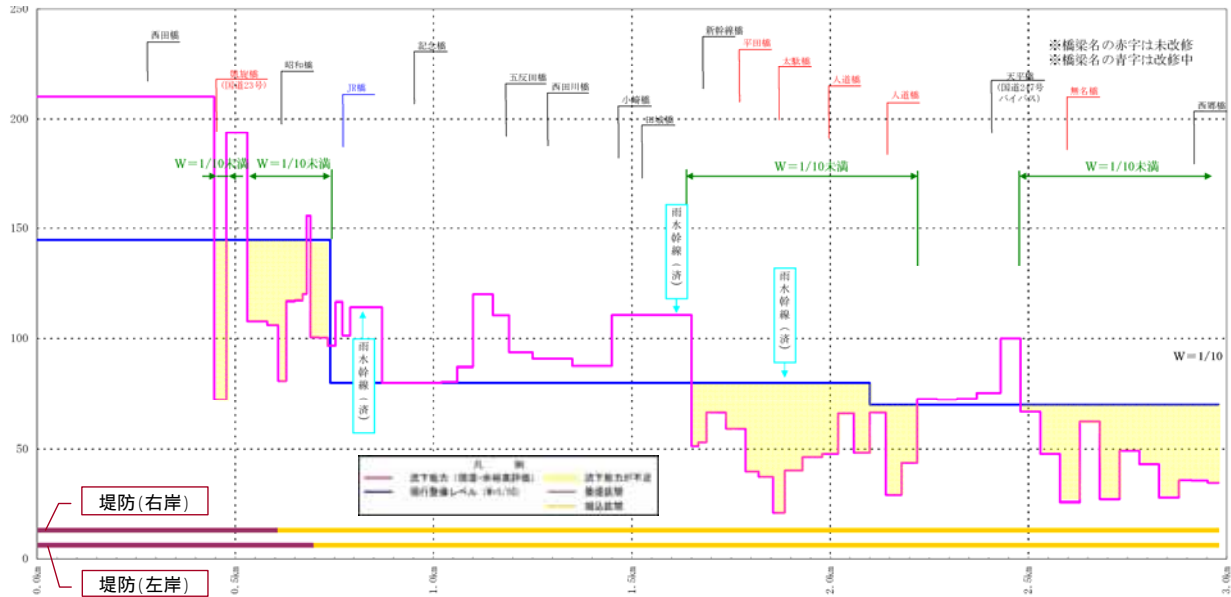
□現況流下能力と整備状況(西田川)

- 現行河川計画規模はW=1/10
- 中下流部の大部分は高潮対策事業や区画整理事業に併せた改修により整備され、上流部の一部は河川局部改修事業により整備済
- 現在、JR橋(0k760付近)を整備中
- 下流部の凱旋橋(国道23号; 0k454付近)が流下能力上のネック地点
- 新幹線橋~2k220及び2k440~法河川上流端の流下能力が不足

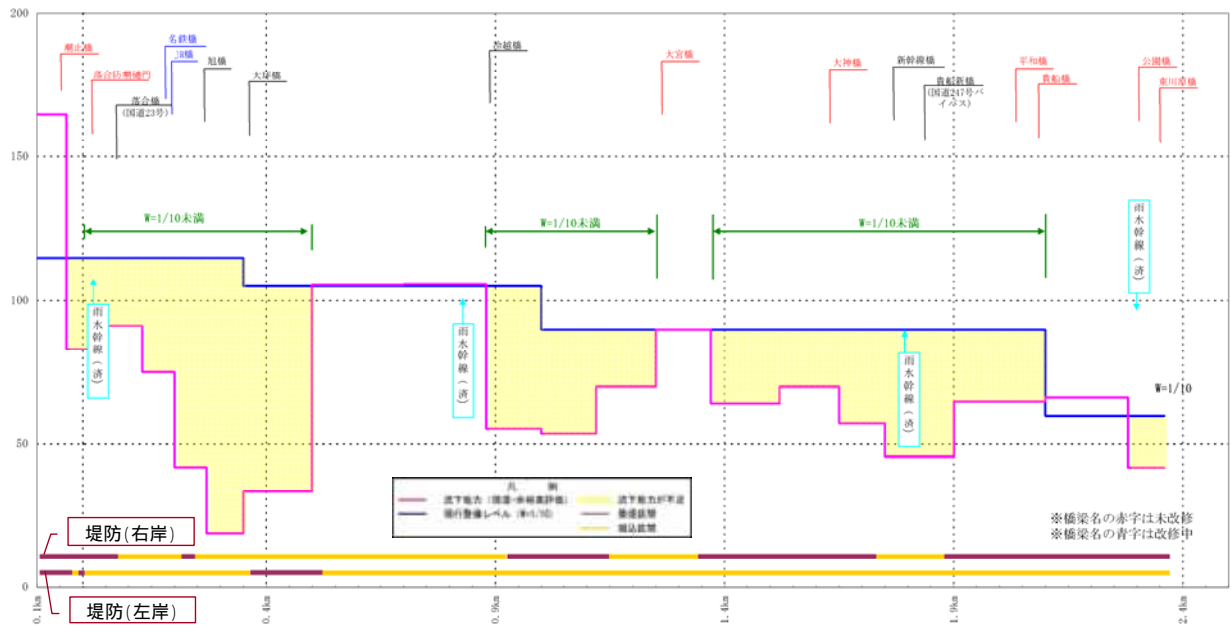
□現況流下能力と整備状況(落合川)

- 現行河川計画規模はW=1/10
- 中下流部の一部は高潮対策事業や区画整理事業に併せた河川改修により整備済
- 現在、名鉄・JR橋(0k170付近)を整備中
- 下流部の落合防潮樋門(管理者は三河港務所; 0k000)が流下能力上のネック地点
- 冷越橋上流は流下能力が不足

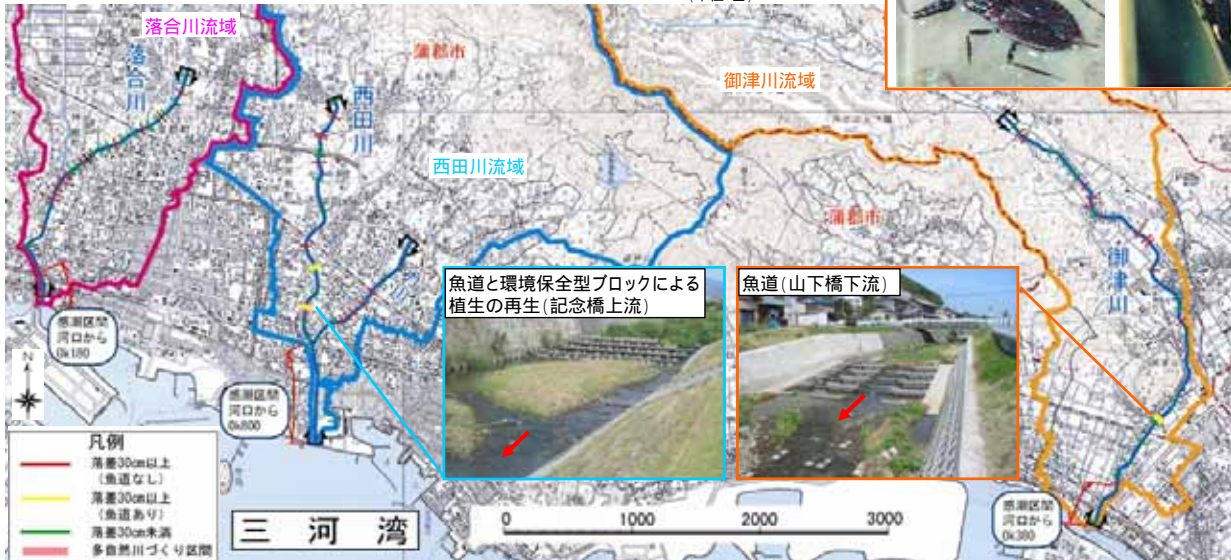
□多自然川づくり等の状況

- 横断工作物による魚類の移動障害
御津川で1基、西田川で2基に魚道を整備
- 御津川の改修事業において、ヒメタイコウチやゲンジボタルの餌となるカワニナ等を移動

水系名	落差30cm以上 (魚道なし)	落差30cm以上 (魚道あり)	落差30cm未満	合計
御津川	14	1	13	28
西田川	11	2	9	22
落合川	13	0	16	29

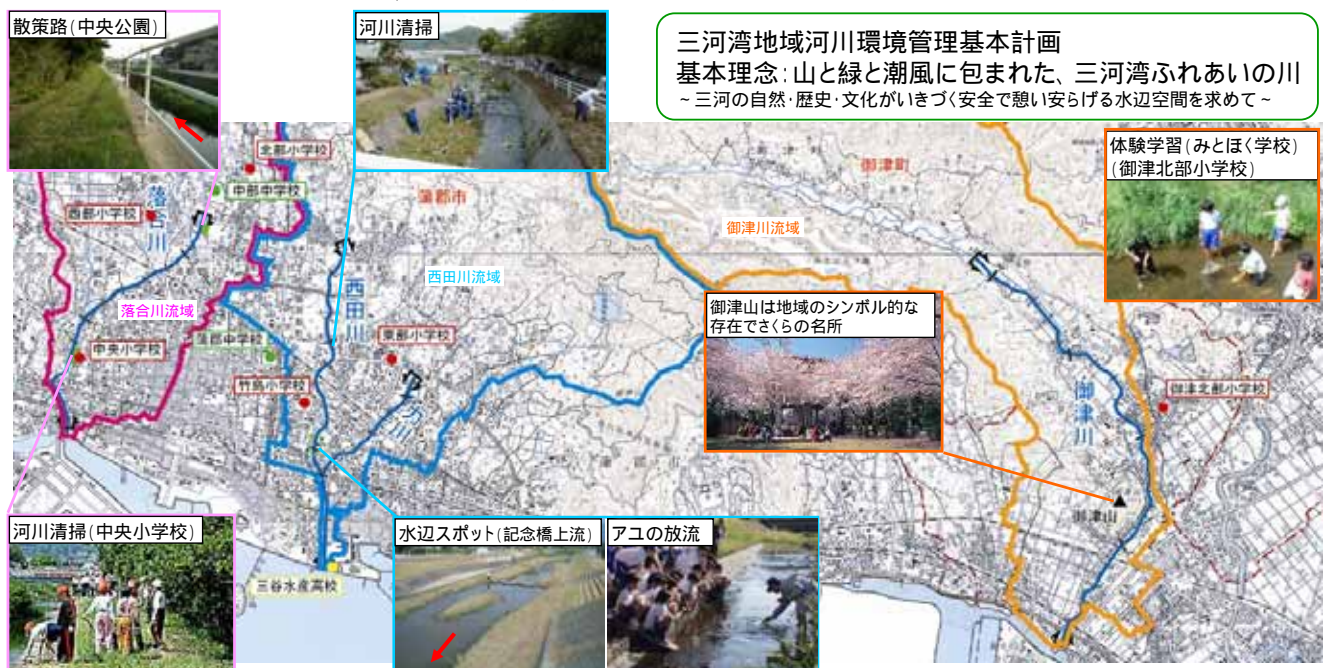
□親水空間整備と利用状況

- 平成7年2月に「三河湾地域河川環境管理基本計画」を策定
- 西田川では記念橋上流に水辺スポット、落合川では中央小学校及び中央公園の河川沿いに散策路を整備
- 河川清掃や生物調査、アユの放流等の河川愛護活動の実施

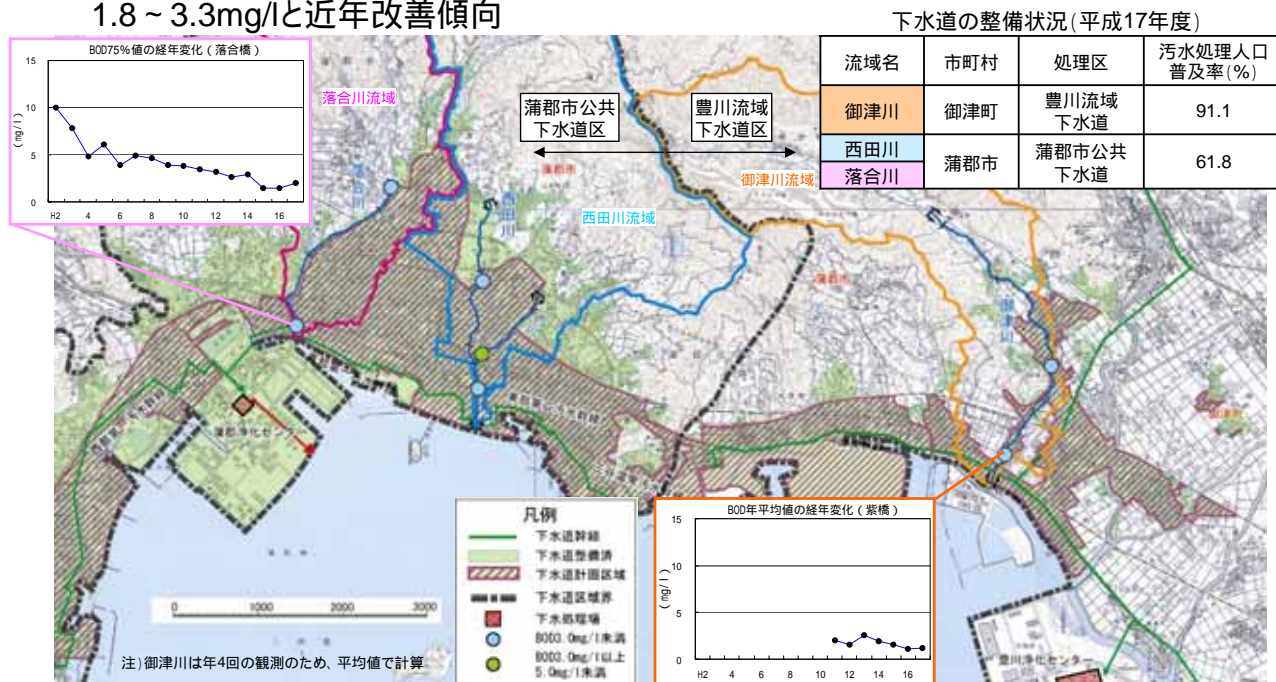
□水質状況

- 3水系とも環境基準の類型指定はない
- 御津町の汚水処理人口普及率は約90%、御津川の平成17年度のBOD値は1.2～1.8mg/lで近年変化が小さい
- 蒲郡市の汚水処理人口普及率は約60%、西田川、落合川の平成17年度のBOD値は1.8～3.3mg/lと近年改善傾向

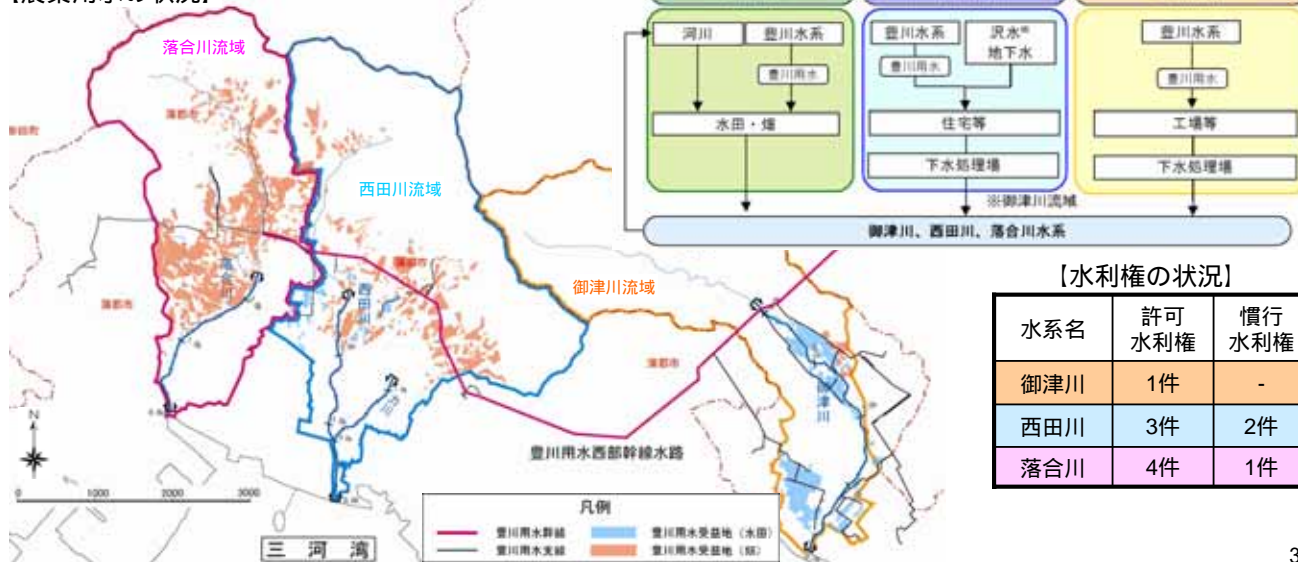
【農業用水の状況】

- 農業用水: 大部分を豊川水系の豊川用水から供給
- 工業用水: 豊川水系の豊川用水から供給
- 水道用水: 蒲郡市では豊川水系の豊川用水から供給
御津町では地下水等(配水率約69%)と豊川用水(配水率約31%)から供給
- 近年、渇水被害は報告されていない
- 現在、水位・流量観測は行っていない
